## ВЕНЕРА КАК ЕСТЕСТВЕННАЯ ЛАБОРАТОРИЯ ДЛЯ ПОИСКА ЖИЗНИ В УСЛОВИЯХ ВЫСОКИХ ТЕМПЕРАТУР: О СОБЫТИЯХ НА ПЛАНЕТЕ 1 МАРТА 1982 г.<sup>1</sup>

© 2012 г. Л. В. Ксанфомалити

Институт космических исследований РАН, Москва

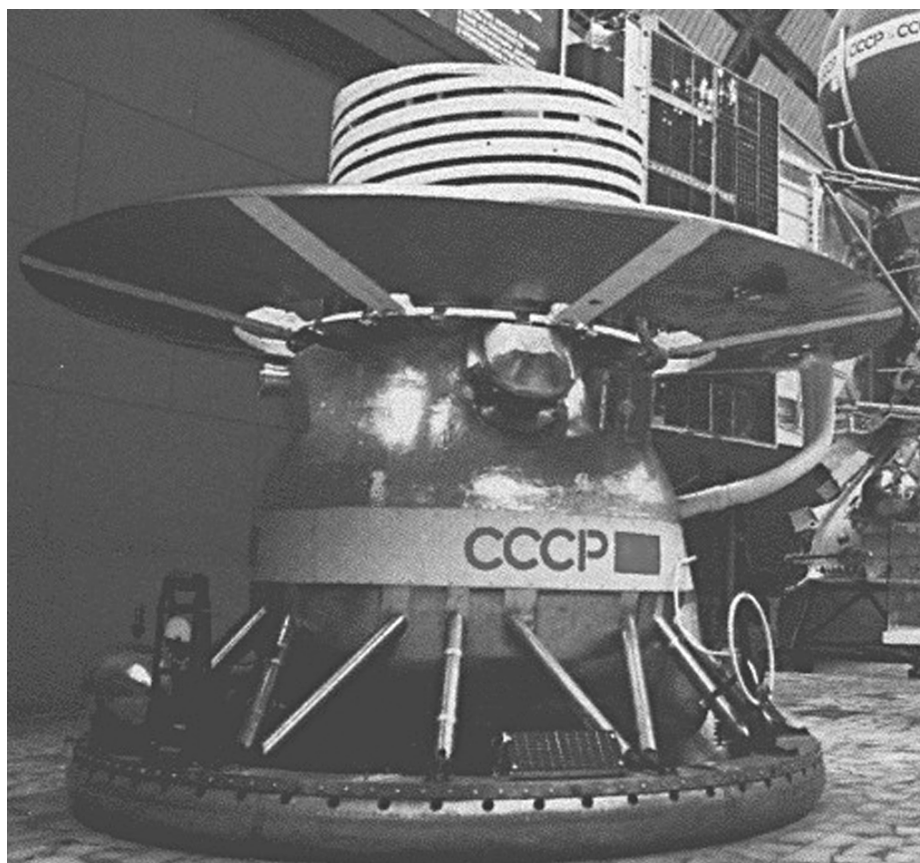
Рис. 3. Аппарат ВЕНЕРА-13 при лабораторных испытаниях.

На стороне камеры V-13-2 аппарата ВЕНЕРА-13 (рис. 3) имелся прибор для измерения механических свойств грунта (Кемурджиан и др., 1983). После посадки освобождалась защелка, ферма маятникового типа распрямлялась под действием пружины и измерительный конус (штамп), кинетическая энергия которого была известна, углублялся в грунт (рис. 10). Длина фермы составляла 600 мм. Так как в общие цели миссии был включен анализ малых составляющих атмосферы и

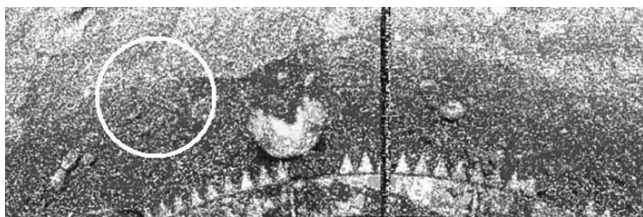
**Рис. 11.** Объект “Скорпион” появился на изображении V-13-1-6 BW примерно на 90-й минуте после посадки аппарата. На последующих изображениях “Скорпион” отсутствует.

3. “Скорпион”. Наиболее интересный объект, условное название “Скорпион” (рис. 11), появился около 90-й минуты на изображении V-13-1-6 BW, вместе с примыкающим справа “полукольцом”. Перед появлением изображения “скорпиона” спускаемый аппарат проработал уже более 1 ч 27 мин (начало сканирования изображения V-13-1-6 BW), поэтому наше первое предположение состояло в том, что эта регулярная структура представляет продукт разрушения какой-то части самого аппарата. Но в дальнейшем спускаемый аппарат ВЕНЕРА-13 продолжал работать еще целый час. Работоспособность систем свидетельствава-

Последовательность выделения и обработки изображения объекта “Скорпион” показана на рис. 12, 1–4. На рис. 11 объект находится слева от центра. Длина объекта около 170 мм.
