За рулем

октябрь
1936

ПЕРВЫЙ ОПЫТ ЭКСПЛУАТАЦИИ

автомобиля М-1

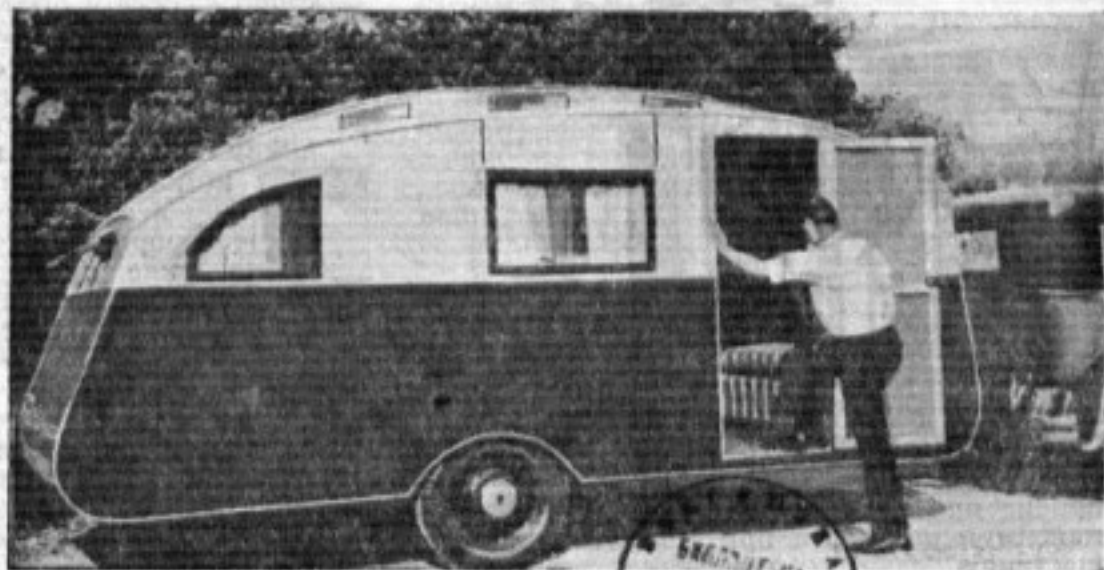
Рис. 1. Наиболее распространенный тип американского туристского прицепа к легковому автомобилю

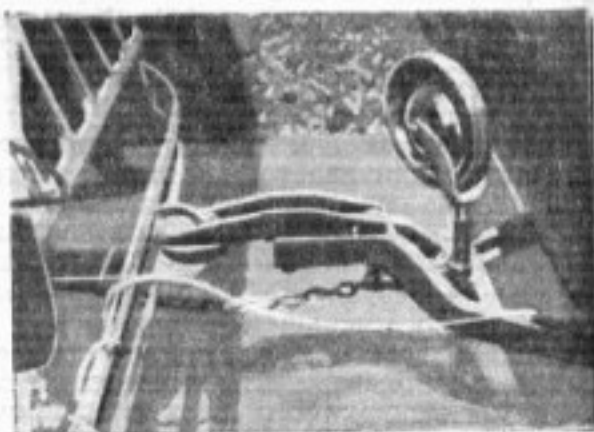
Рис. 3. Стандартное прицепное приспособление, позволяющее использовать прицеп с любым легковым автомобилем

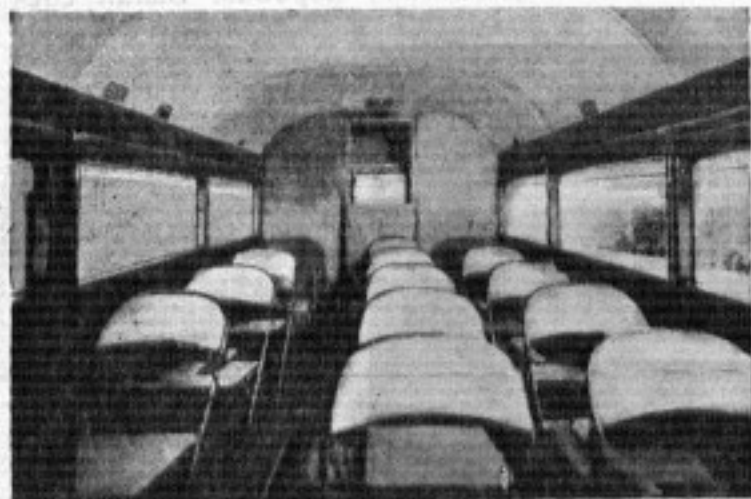
Рис. 5. Внутренний вид прицепа к легковому автомобилю для передвижного лектория. Прицеп оборудован кинопередвижкой. Киноаппарат помещен в задней части кузова, экран — в передней

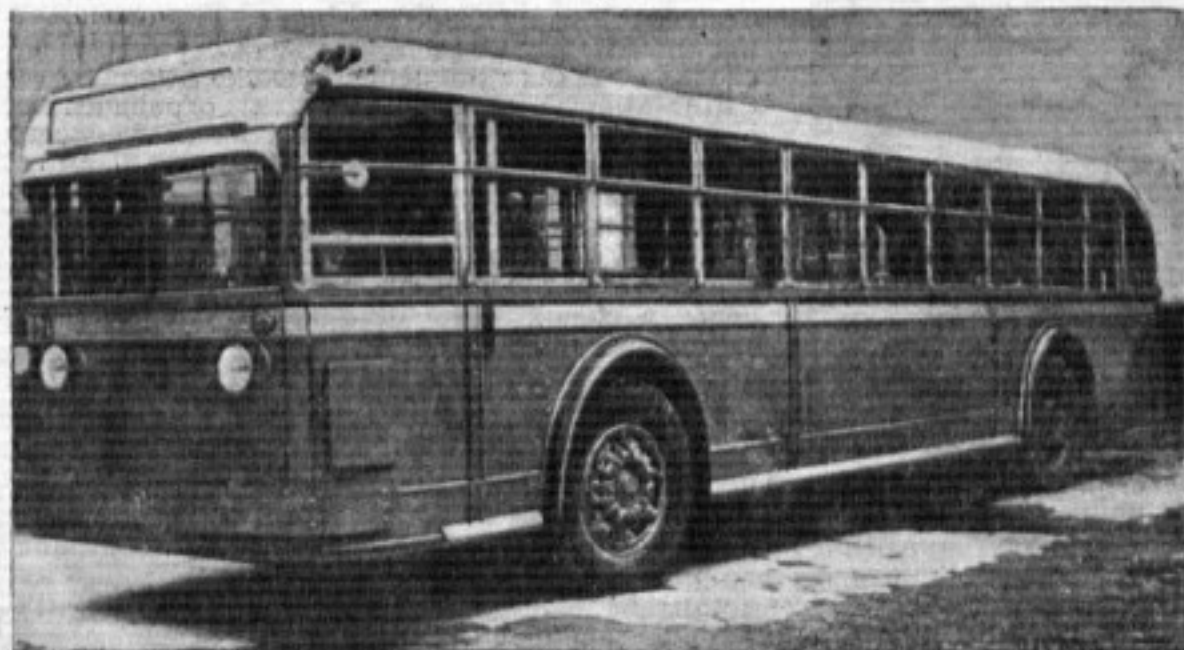
Рис. 1. Наиболее распространенный тип американского туристского прицепа к легковому автомобилю

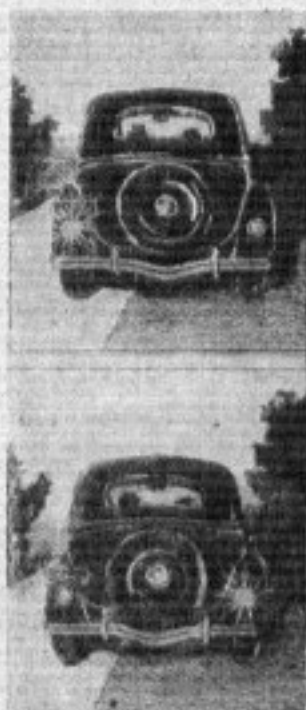
В Америке выпущены лампы для задних фонарей автомобилей, которые зажигаются автоматически то справа, то слева при нажатии тормозной педали, и, таким образом, предупреждают идущие сзади машины.

Этот же механизм, заставляющий поочередно вспыхивать красные сигнальные лампы «стоп», имеет специальный выключатель на инструментальной доске для включения его во время туманов и перед остановкой на стоянках.

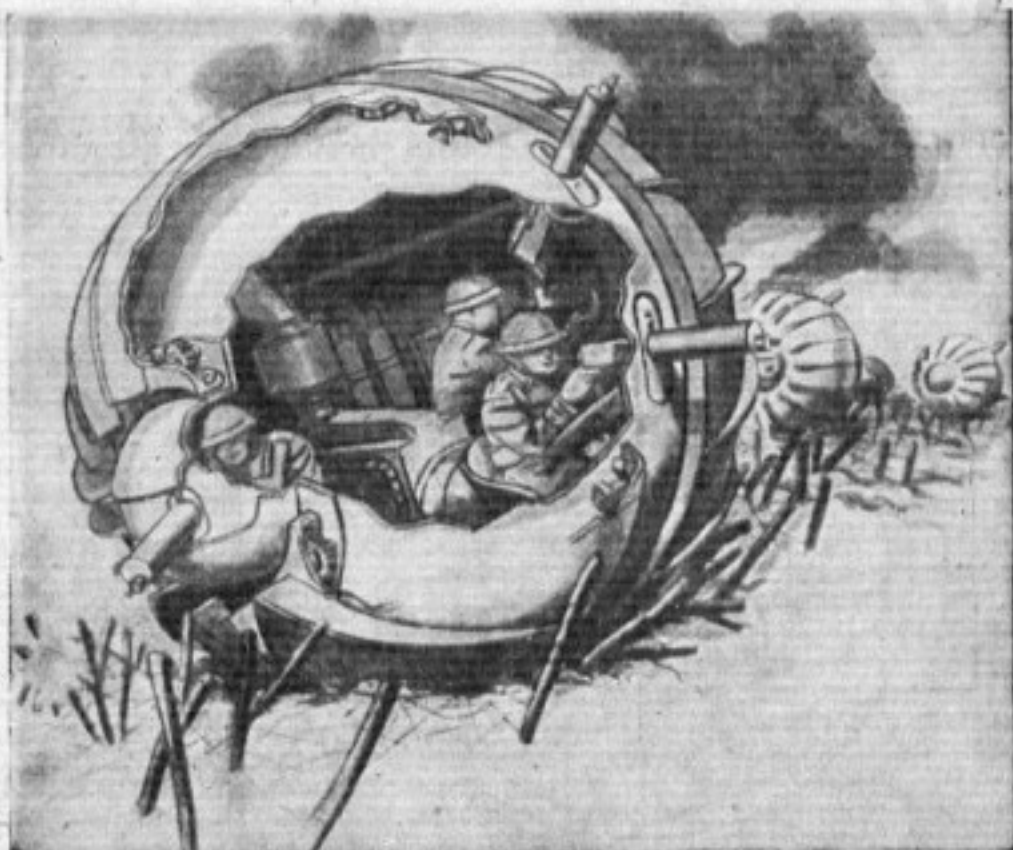
Тяжелый двигатель установлен в центре полукабины, давая танку устойчивость и предохраняя его от сваливания на бок.

Изобретатель утверждает, что благодаря сферической форме танк представляет собой очень малую и неудобную мишень для бомб и гранат противника; не страшен
